TERETEK®

テラテック 害虫対策

コンクリート土間床下の空洞を埋めて
害虫の生息域を断ち
新たな侵入路をシャットアウト

テラテック工法とは

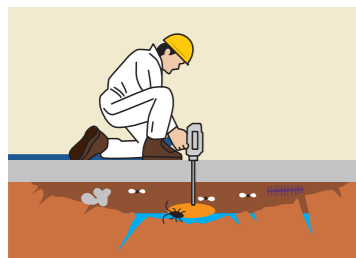
床下の空洞を内視鏡で調査して空洞量を測定します。空洞のある床面に1円玉より小さな注入孔をあけ、テラテック樹脂を注入します。

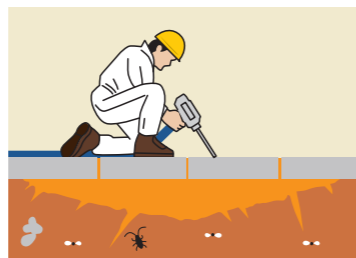
注入されたテラテック樹脂は数十秒で膨張し、空洞を埋めます。空洞を隙間なく埋めることで害虫の生息域をなくし、侵入路を塞ぎます。

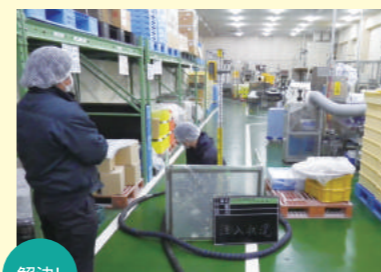
- 場所／食品製造工場 (新潟県)
- 面積／600㎡
- 方法／空洞充填
- 日数／1日 (夜間工事)
- 年月／2014年4月

空洞調査を行ったところ、水が溜まった空洞が確認され害虫が生息していることもわかりました。空洞にテラテック樹脂を注入。膨張した樹脂は空洞を隙間なく埋め、害虫や卵は樹脂に巻き込まれて侵入路もシャットアウト。工事後は小さな虫も発生しなくなったとのこと。

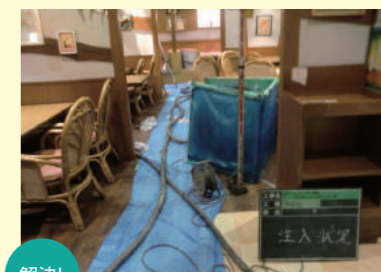
- 場所／ファミリーレストラン (埼玉県)
- 面積／100㎡
- 方法／空洞充填 + 沈下修正
- 日数／2日間
- 年月／2014年1月

現場で空洞調査を行ったところ、厨房と店舗の床下に空洞が見つかりました。また、床が傾いていて、テーブルやイスなどがガタついていました。そこで空洞部分にテラテック樹脂を注入して充填し、傾いていた床も樹脂の膨張力で持ち上げて修正しました。害虫もいなくなったそうです。
